## 2015 年度ソーラー4 輪自転車プロジェクト 機械系ミッション最終報告書

ミッションリーダー：観光学部 2 年 坂田尚紀

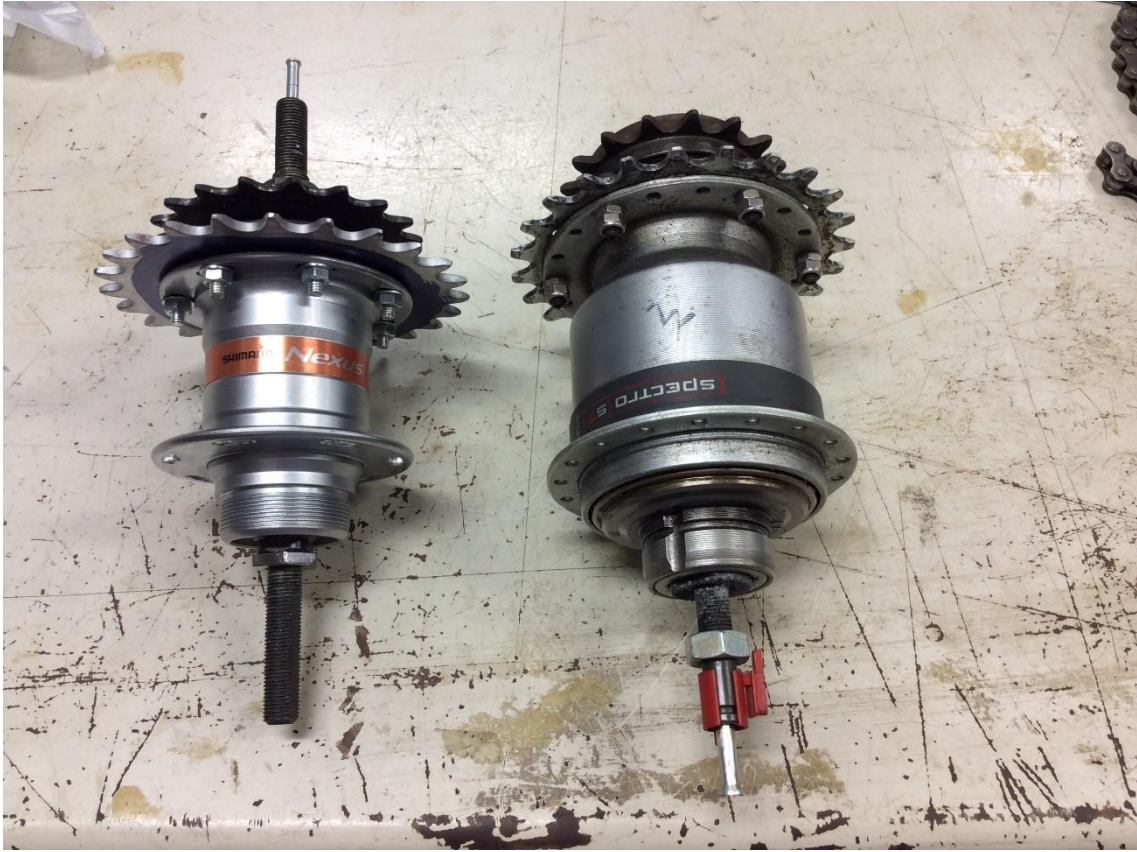
大学に戻り調べたところ、搭載されていた内装変速機は取付ボルトが日本の規格にないネジが使用されていることが判明した。今後同じようなトラブルに合った際、すぐに代用部品が見つかる国内規格のもの（シマノ製3段内装変速機）に交換することとなった。（図1）

図 1 : 内装変速機 (右 : シマノ製 左 : 製造元不明)

和歌山縦断走行で取付ナットを損傷させてしまい、近くのホームセンターや自転車屋さんをまわって代用部品を探したが、ピッチの合うネジは見つからなかった。結束バンドで応急処置を施し、和歌山縦断走行は乗り切ることが出来た。

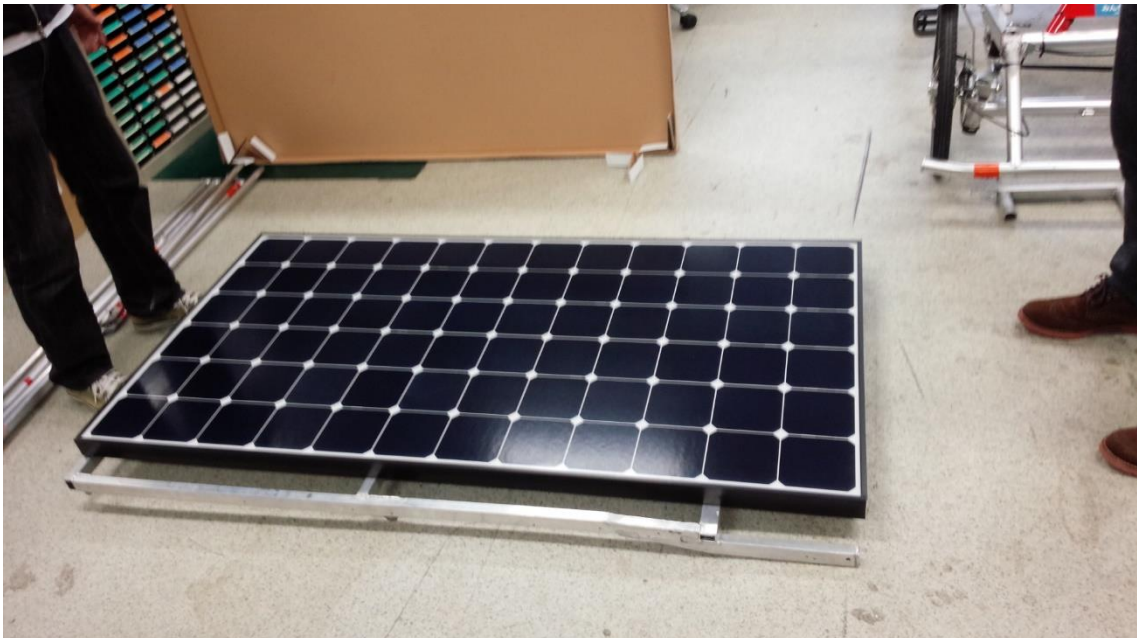
和歌山縦断走行中、轍に足を取られ衝突させてしまい、大きくゆがんだ屋根のフレームの矯正を行った。スポンサーの(株)キナン様から提供していただいたソーラーパネルを取り付けるために、そのマウントを製作、屋根に取り付けた。（図2）

図 2 : ソーラーパネルがついた屋根フレーム

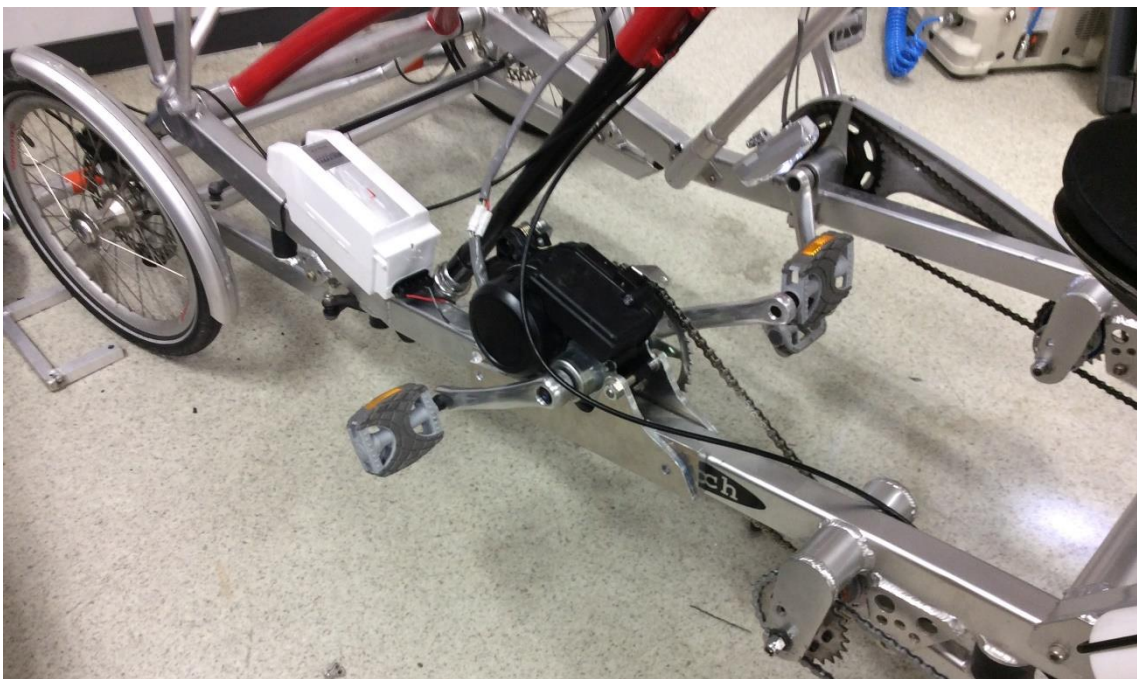
和歌山縦断走行で感じた「坂道がしんどい」というメンバー全員の意見から、アシストユニットの選定に入った。当初、モーター、コンピューター、トルクセンサなどの部品から製作していくことを考えていたが、機構の複雑さや我々自身の製作技術、知識、製作費などを踏まえ、市販されている電動アシスト自転車のアシストユニットをそっくりそのまま移植することとなった。（図3、4）

学内の坂道を利用して試験走行した結果、以前とは比にならないほどの楽さで坂道を上ることが出来た。パネルを屋根に着けたことによる重量増加で、重心が高くなり、旋回時の安定性は少し落ちた。

図 4 : アシストユニットがついた 4 輪自転車

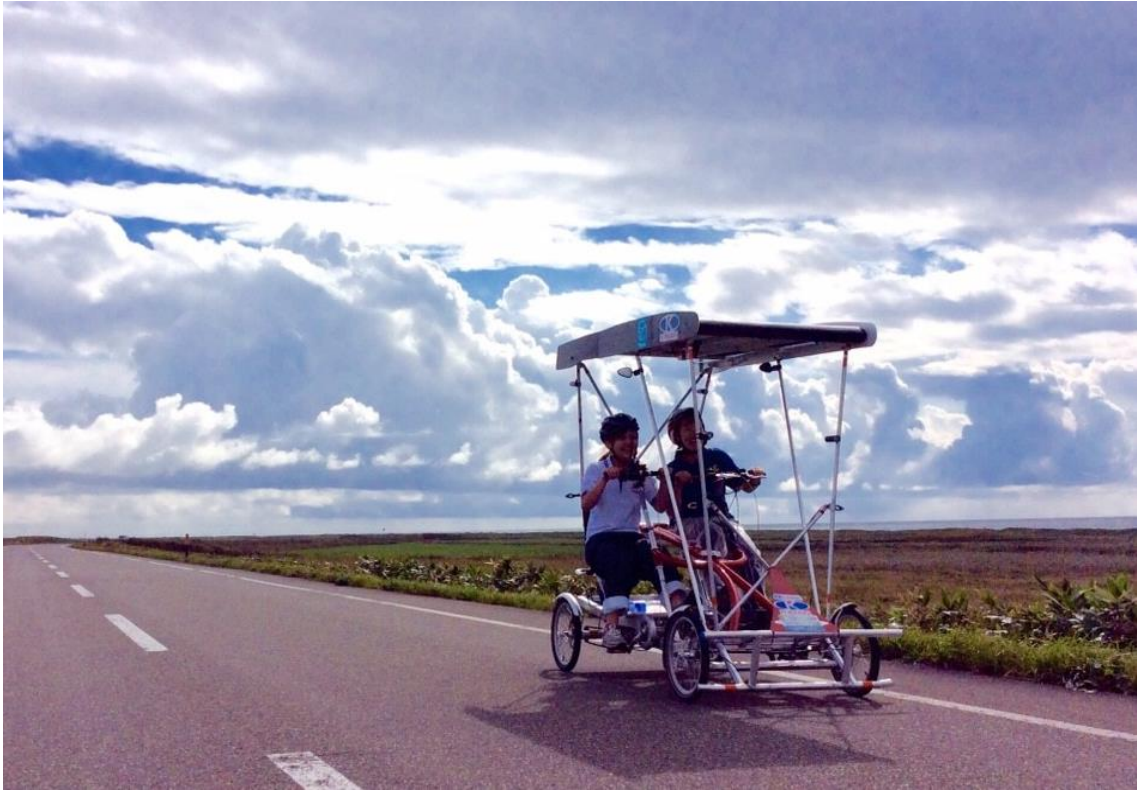
図 5 : 北海道縦断中

北海道縦断走行中の電力管理、走行前後の整備を行った。いくらソーラーパネルから電力供給しているからと言って、それだけで賄えるとは思っておらず、当然道中どこかでバッテリー切れになることを予想し、予備のバッテリーを持って行っていたが、その予想は大きく外れ、7日間一切の追加充電をすることなく太陽光発電のみでアシストをし続けることが出来た。6日目後半、最終日前半は天気にも恵まれず、雨天であったが、それでもバッテリー切れになることなく走り続けることが出来た。（図5）

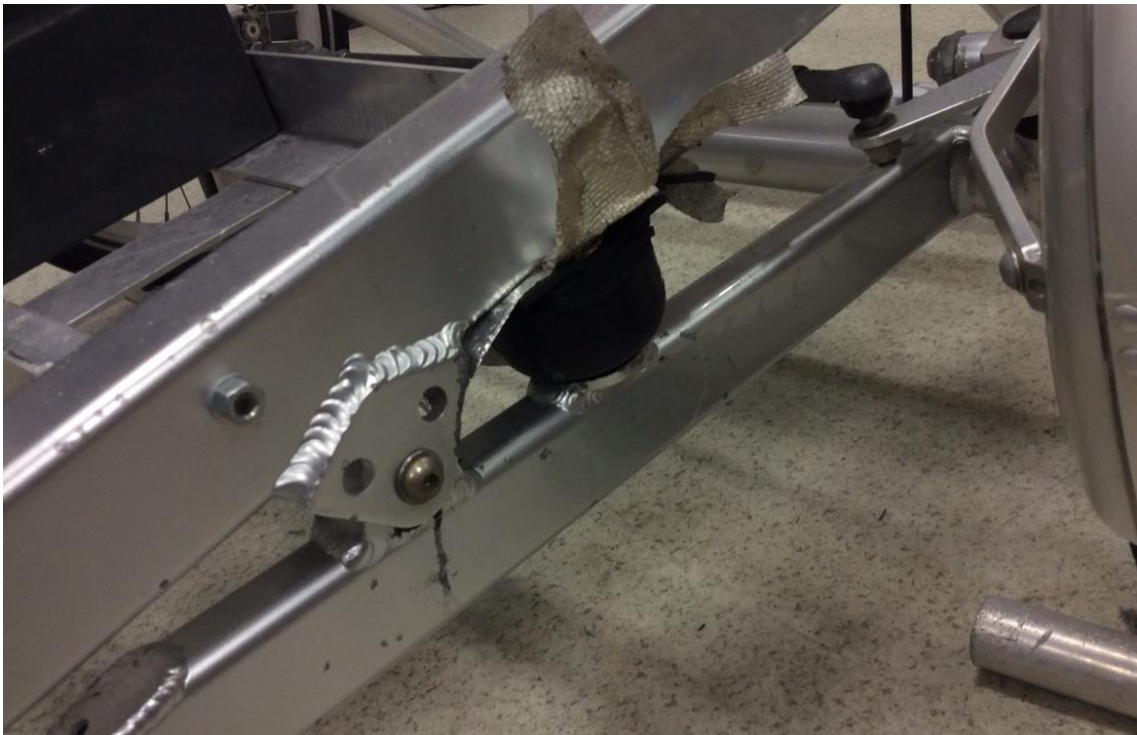
走行2日目以前輪ゴムサスペンションの破断、欠落があり、ホームセンターで当たり止めゴム材を現地で加工して応急処置を施した。（図6）また、最終日中盤で、後輪右側のベアリングが完全に損傷し、大きな走行抵抗を受けながらの走行となった。この2つのトラブルの原因は、車両重量の大幅な増加にあると考えられる。アシストユニットとソーラーパネル合わせて約30kgの増加が足周りの損傷につながったのだと考えられ

図 6 : 前輪サスペンション (応急処置後)

内装変速機の件（どこ製の部品を使っているか分からない）もあり、念のため後輪のベアリングは左右ともに NTN 製に交換した。また、消耗したタイヤとチェーンも交換した。応急処置していた前輪サスペンションは、うまく機能していたので、取付調整をしてそのまま使用することにした。

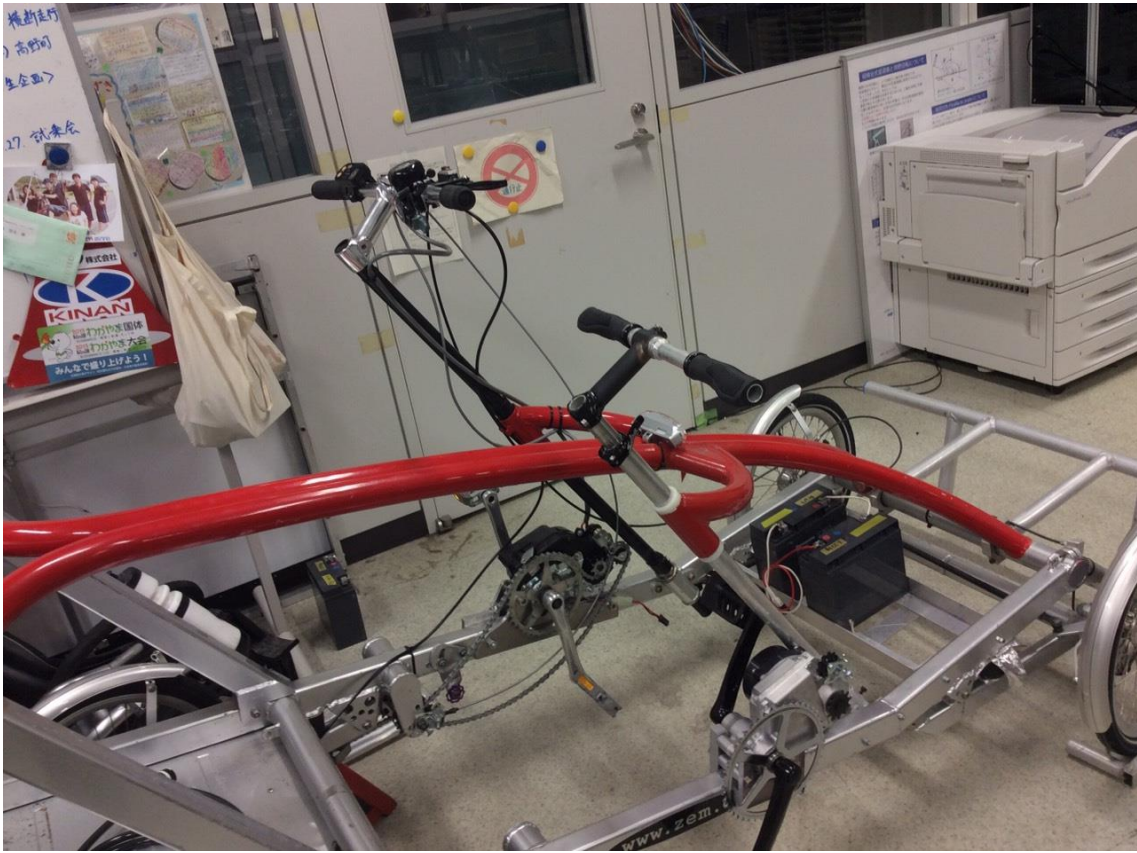
今後の活動として、一般の方々に乗っていただく機会が増えていくので、どんな方でも乗っていただけるように、ハンドルの高さ調整機構を取り付けた。（図 7）さらに、助手席側にもアシストユニットを取り付け、両方でアシストできるようにした。しかし、今後どうしていくかはまだ検討中だが、しばらくは軽量化の為、屋根とソーラーパネルは外した状態で活動する。

図 7 : ハンドル調整の様子
